Plaz pod hišo Recek
Hrastovec 108

Sanacija plazu

PZI -večja vzdrževalna dela v javno korist
1078/24

**TEHNIČNO POROČILO z geomehanskimi preiskavami
za sanacijo plazu med hišami in nad hišami Hrastovec 107 -108 k. o. Hrastovec na
parcelah 571, 575/1, 577, 579/1, 580, 581, 582, 588, 590, 596.**

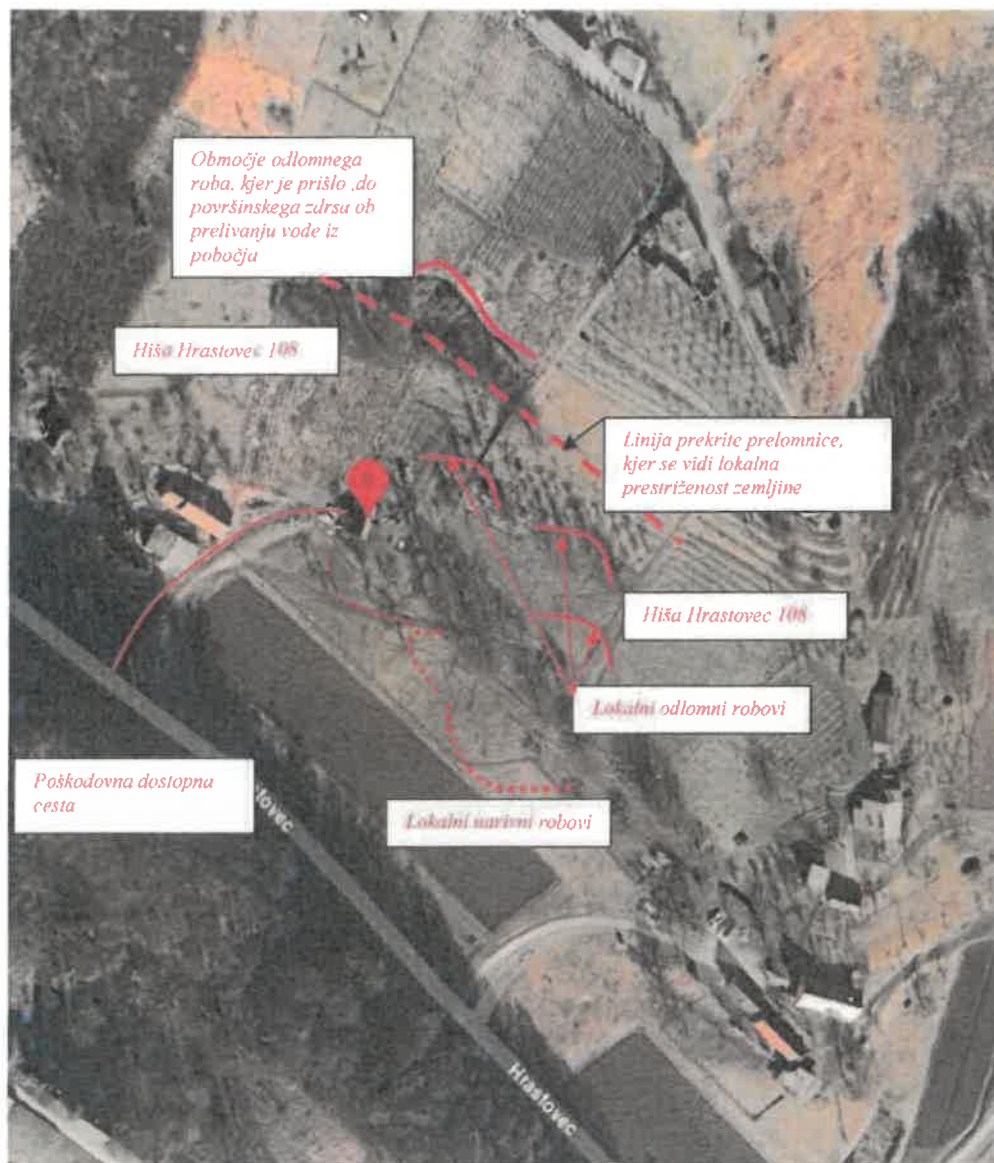
Slika prikazuje območje nestabilnega terena

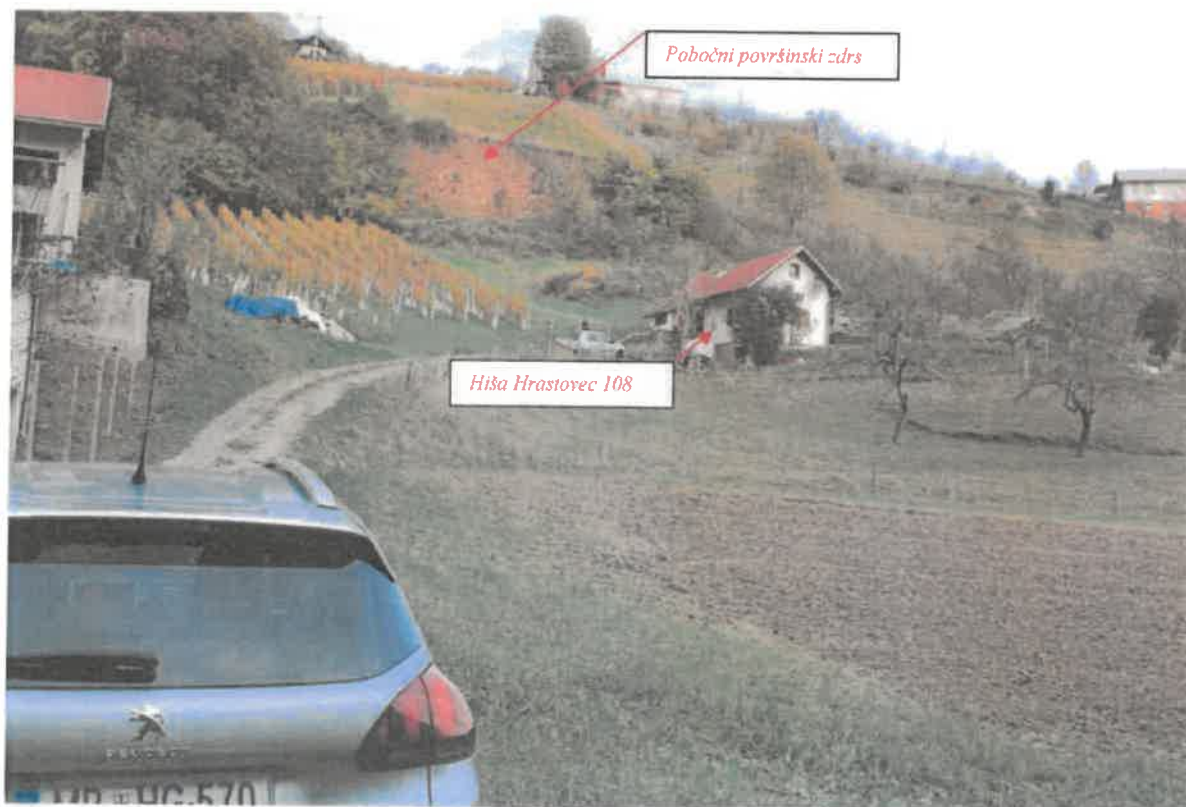
Ob močnem deževju je 4. avgusta 2023 **ID 124 3142** je na omenjenih parcelah nastalo več odlomnih in narivnih robov, istočasno pa je plaz že delno poškodoval hišo Hrastovec 108, kjer se vidijo lasaste razpoke.

Glavni odlomni rob poteka 10-15m od objekta, vidne pa so tudi manjše razpoke na dvorišču, prav tako so na objektu so vidne manjše razpoke, katere kažejo da je starejši objekt delno zdrsnil in posedel.

Slika 1. Pogled v območje stanovanjske hiše Hrastovec 108

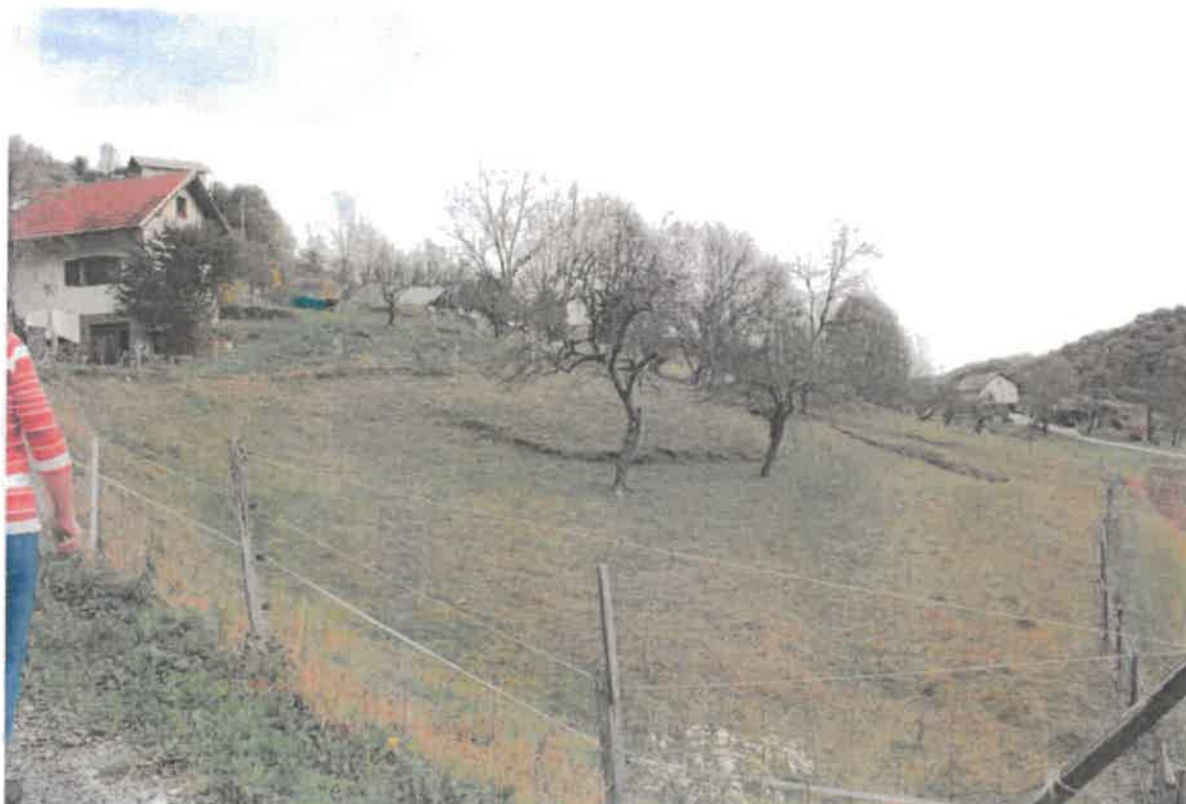
Slika 2. Pogled na narivne robove na brežini od hiše Hrastovec 108 proti Hrastovec 107.

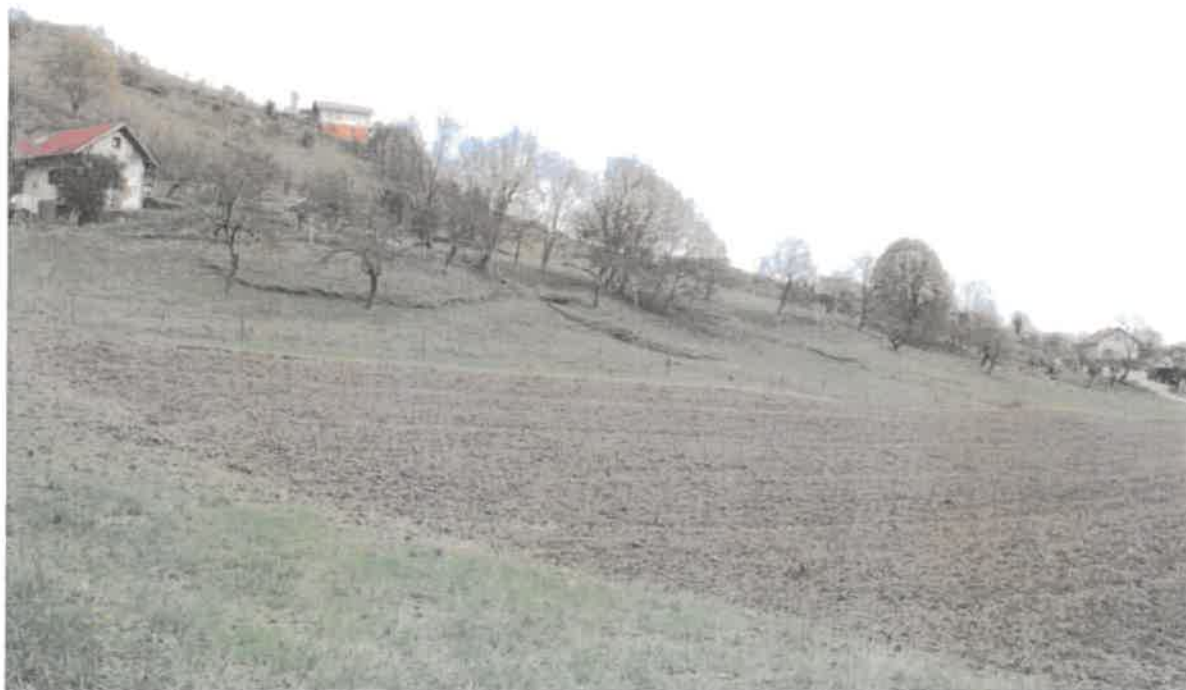
Slika 3. Pogled na odlomne robove iz dostopne ceste

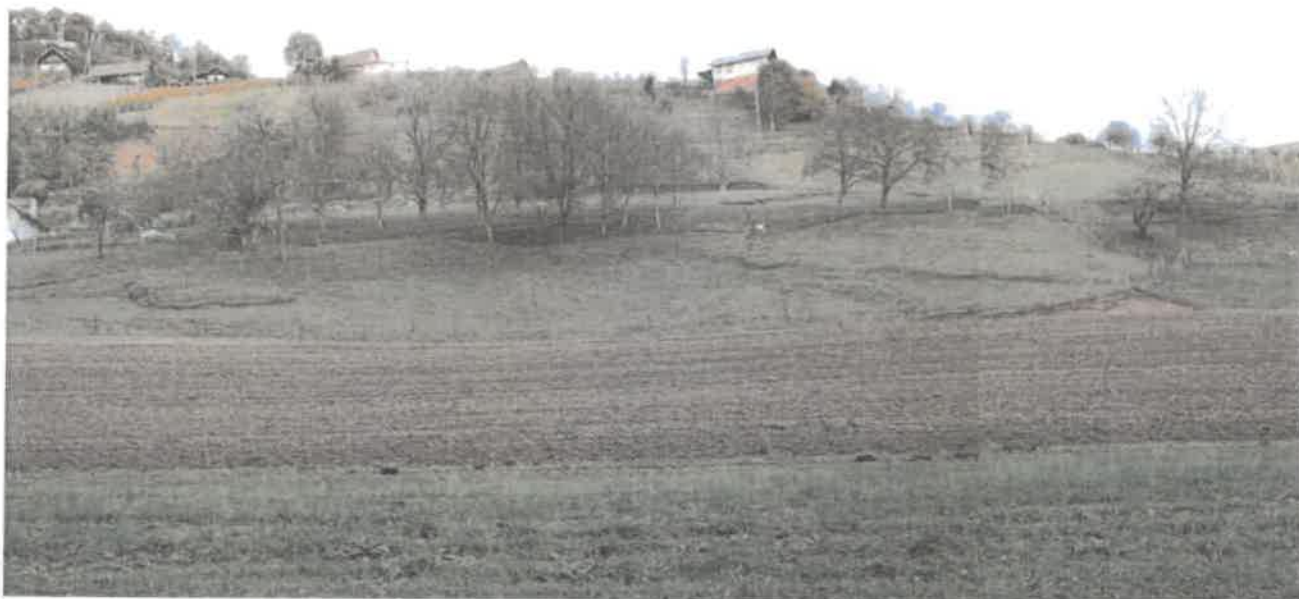
Slika 4. Pogled v nestabilno pobočje iz ceste JP 983 271, kjer se ospredju vidijo narivni robovi v ozadju pa odlomni robovi, kateri pa poteka proti vznožju prekrite prelomnice.

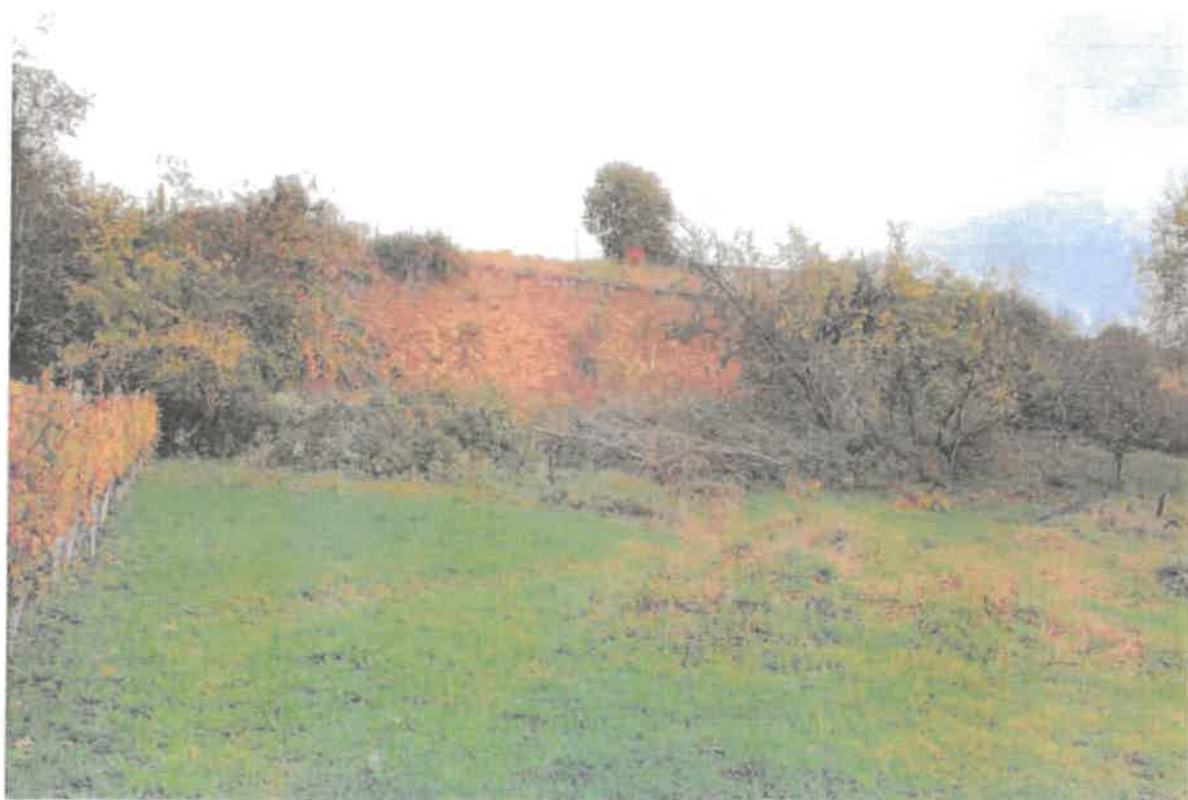
Vidno je, da je prišlo do površinskega zdrsa iz parcele 571, kjer je bilo pred tem očiščeno grmičevje in so posledično površinske vode iz dolge parcele prelile v strmo brežini in izprale krovno plast humusa, tako da se vidi zaglinjena površina z litotamnijskega apnenca.

Slika 5. Pogled kjer je zdrsnila krovna plast zemljine v debelini 40-60cm

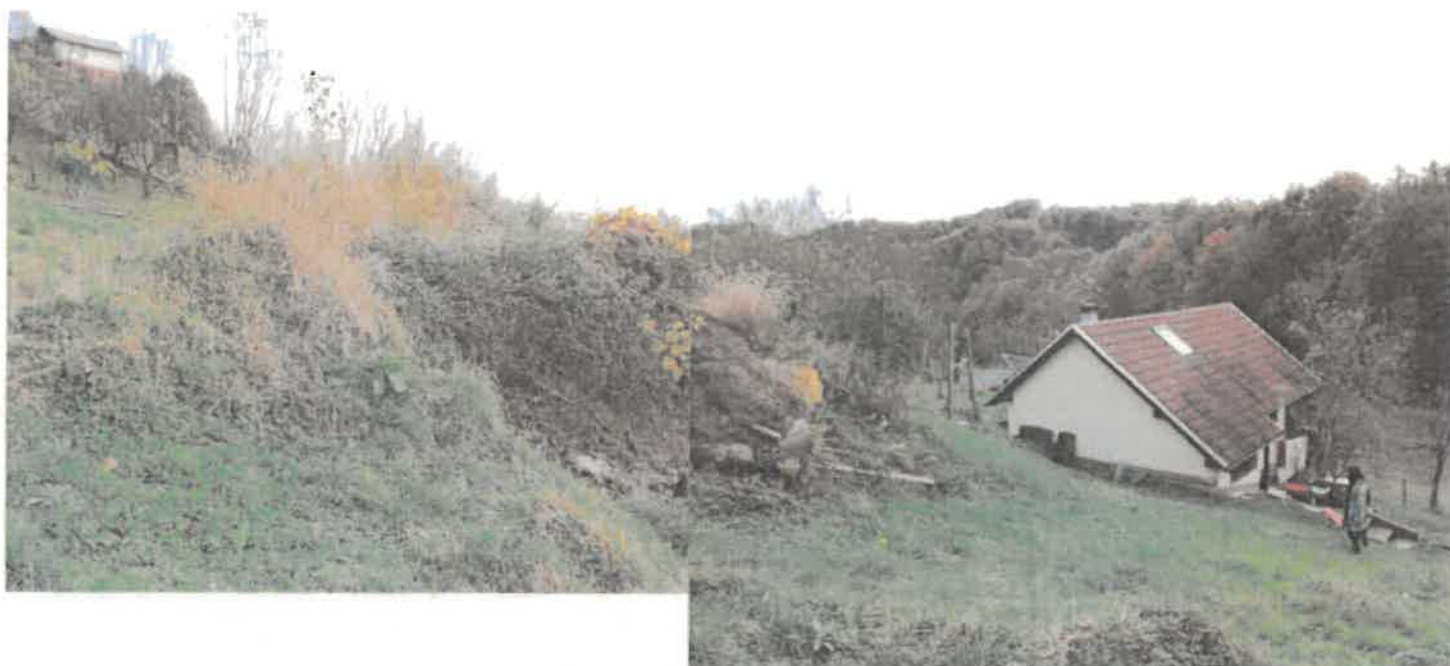
Slika 6. Depo zdrsele zemljine, (material se odpelje na deponijo), viden je pa tudi narivni greben izza hiše, katera se za enkrat še upira

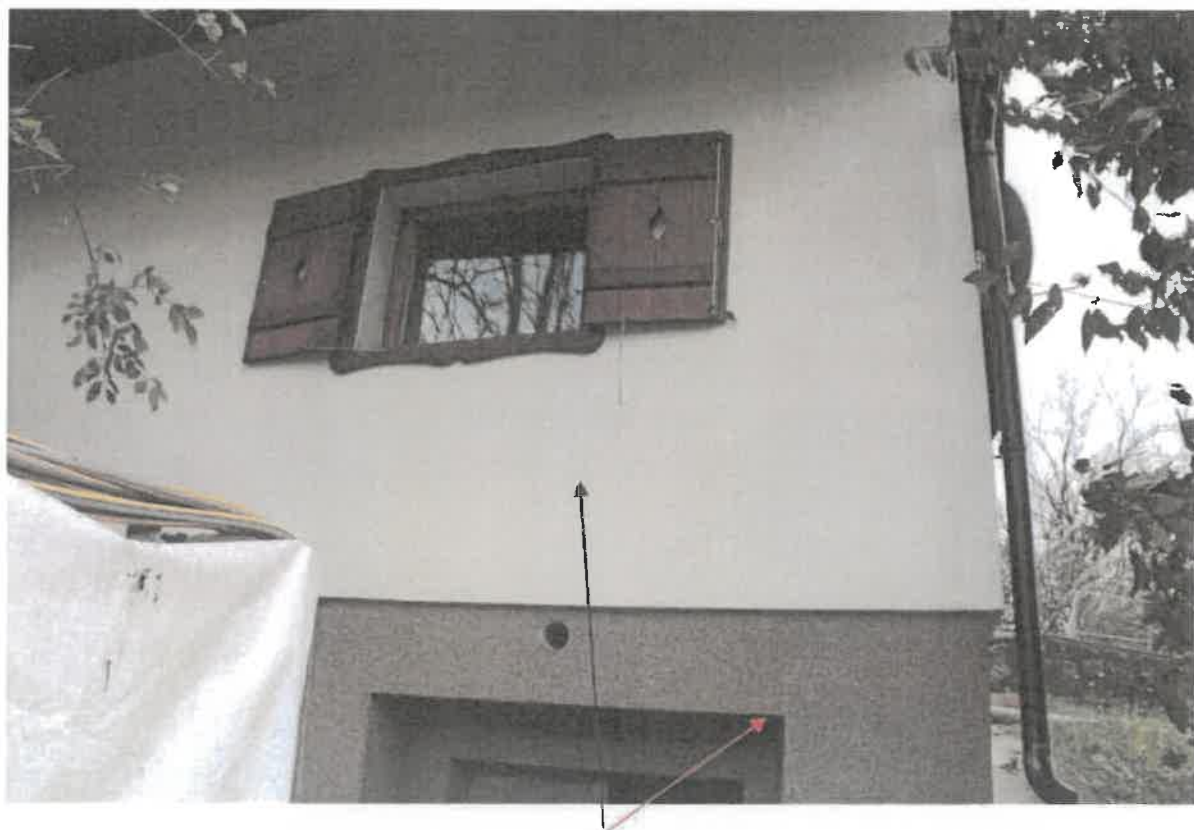
Slika 7. Na sprednjem delu objekta so manjše lasaste razpoka nad vhodnimi vrati v klet, delno so poškodovane dotrajani zidovi in stopnice, lastnica nima projekta saj gre za starejšo hišo, katero je lastnica kupila in uredila.

Obstoječi objekt je starejšega izvora (preko 60 let), objekt je delno podkleten in v notranjosti precej vlažen, vidno je da se poseda vokal ob vhodu v klet, ker gre za relativno majhen in lahek objekt, je predvideno sledeče:

- predvidno se izvede porušitev betonskega tlaka pri vhodu v klet,
- predvidno se izvede odkop JZ stene kleti in izkop za dodatni temelj, odkop ob temelju je potrebno izvesti ročno, do kote spodnjega roba temelja (zato se predhodno izvede dve sondi, da se ugotovi globina temeljenja, za naročilo armature)

- pod dodatni temelj se zabije 2x5 tirnic SŽ $l=5m$, tirnice $L=4-5m$ se zabijejo s pnevmatskim kladivom 1800-2000kg na 22-25 tonskem bagerju, naklon tirnic proti hribu mora biti 1cm/1m, potrebna vpetost tirnic v lapor 0,5-1,0m,

- vrtanje lukenj $\phi 40mm$ na razdalji 50cm, globine $l=40-50cm$ v obstoječ temelj in vgradnja pasivnih sider RA $\phi 28$, $L=100cm$ v ekspanzijsko cementno maso.(ALTEX),

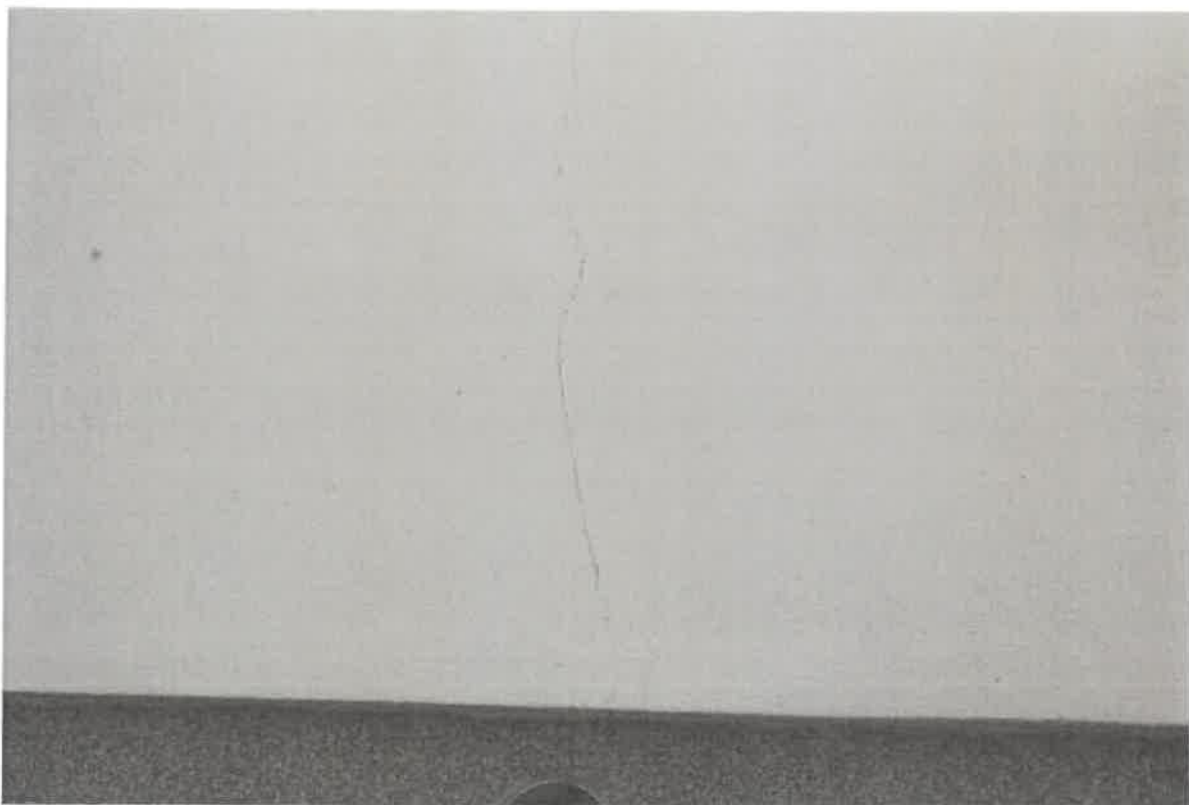
Slika 8. Pogled na razpoko nad vrati v klet na SZ strani.

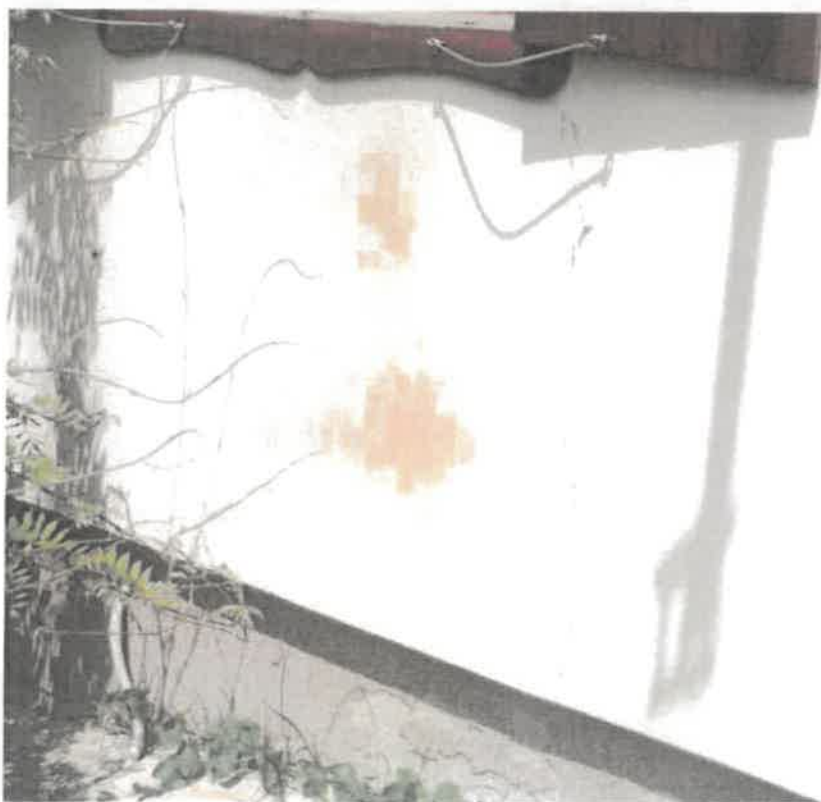
Slika 9. Pogled na razpoko na JZ strani
