TEHNIČNO POROČILO
za sanacijo plazu na cesti JP 983 671
Turški vrh-Kristovič

T.1 PROJEKTNE OSNOVE

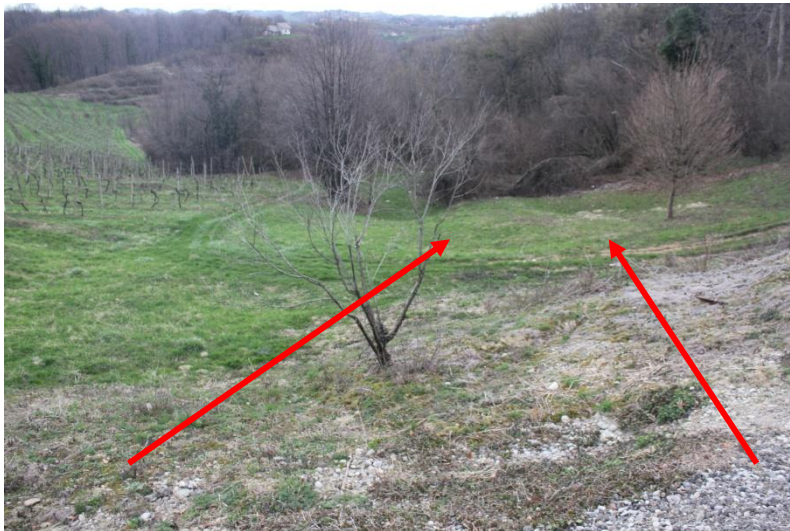
Pogled na drseč teren pod cesto, z nakazano smerjo drsenja

Kot je razvidno iz priloženih fotografij je pobočje zdrsnilo v debelini 3,5-5,0m, proti naravni žloti, sestavo drsečih tal sestavlja z vodo zasičena rjava glina-mastna vlažna .

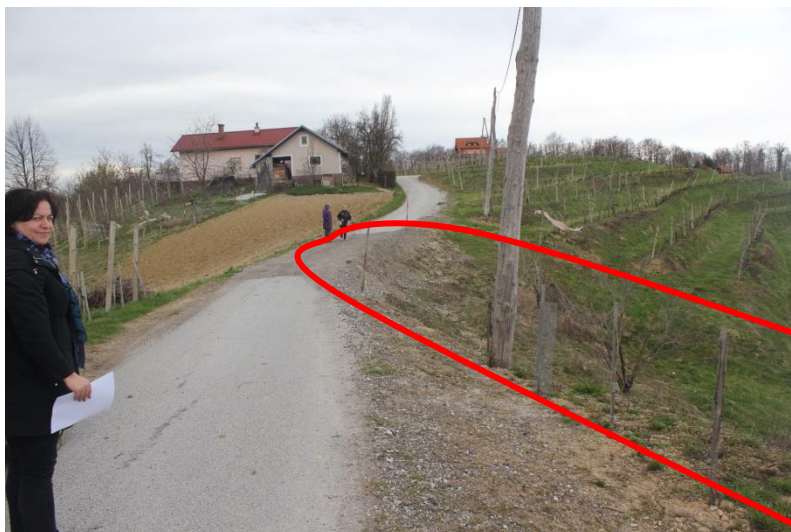
Pogled na posedek v območju ceste in linija odlomnega roba plazju

V danem primeru gre za nestabilno področje, katero se premika ob vznožju prehoda ravninskega dela ceste v klanec. Posedek ceste je velikostnega reda do 30cm in v dolžini cca 30m, v nadaljevanju pa se plazina pojavlja v območje travnika proti gozdu.
